CHAPELLE SAINT ETIENNE – BESSANS

Consolidation des maçonneries

RAPPORT DE PRÉSENTATION

v1 - 15.05.2025

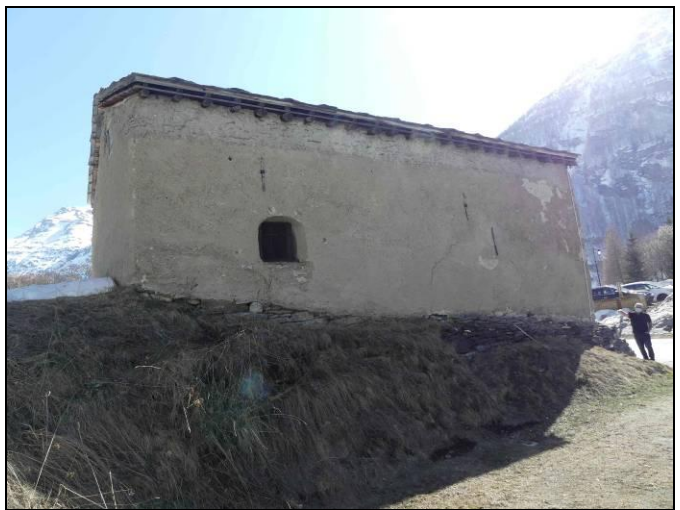
ph6 - Chapelle St Etienne Façades Ouest

Nous remarquons l'importante différence de niveaux entre les deux façades latérales (Est et Ouest) avec un différentiel de près de 3,00 m, l'une des principales causes des désordres observés dans la chapelle. Cette différence de niveau était déjà observable sur les photographies ancienne mais aggravée par la mise en place d'une plateforme créée sur le côté Ouest de l'édifice apportant décaissement et humidité à l'assise de **pierres de schiste du mur gouttereau Sud qui ne sont plus couvertes et protégés par le talus enherbé** (rapport de visite du 28 juillet 2020 - UDAP73).

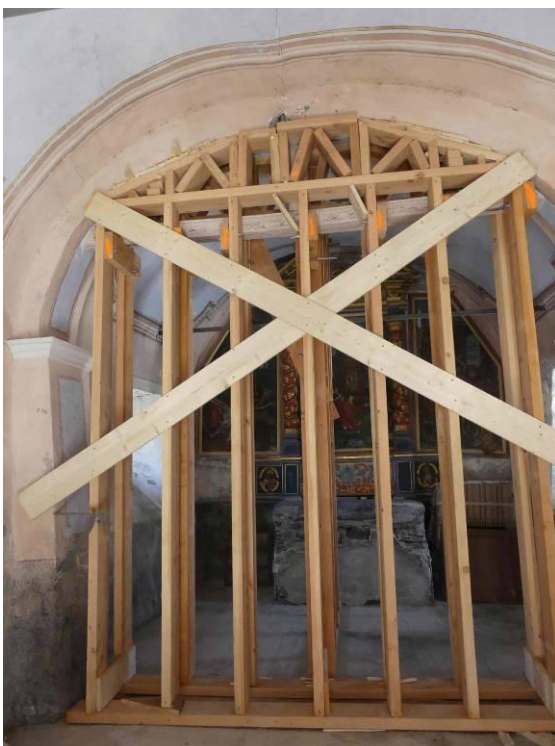
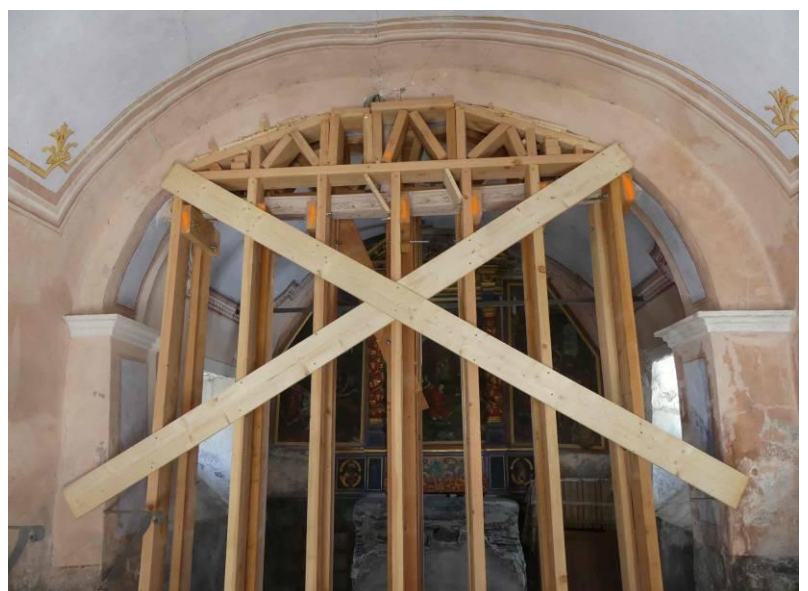
Ph7 et ph8 - Chapelle St Etienne arc doubleau mis sous étais

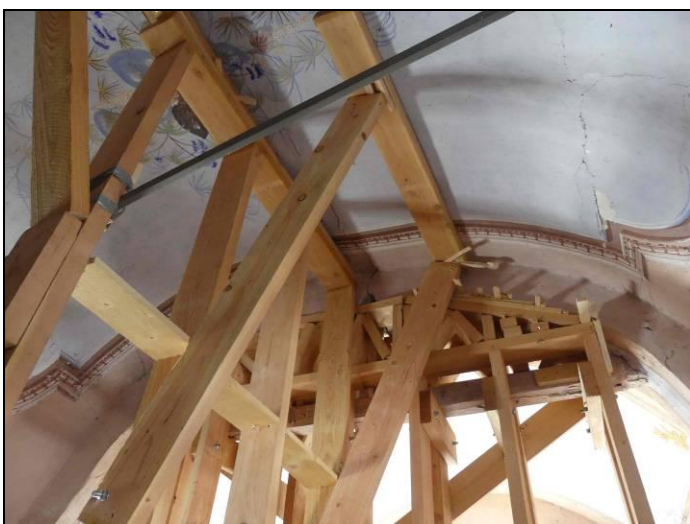
**Ph11 - Chapelle St Etienne la voûte du chœur
Avec étaieage de l'arc doubleau et de la nef**

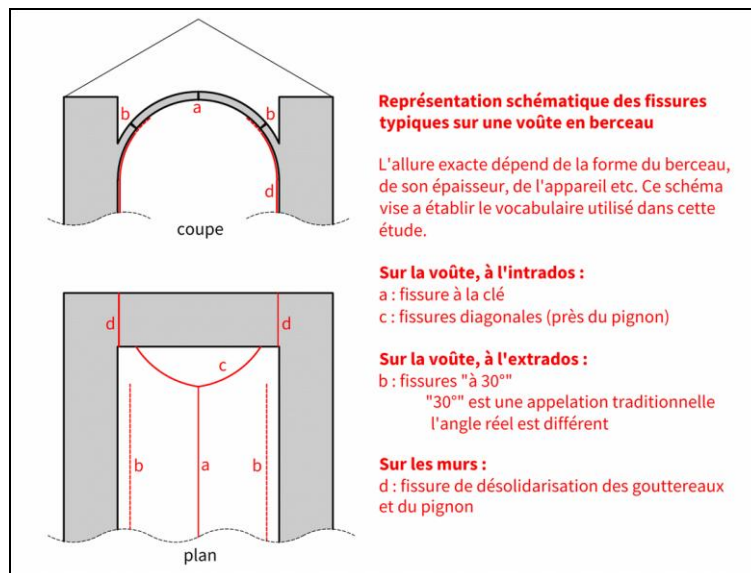
La voûte s'est affaissée au cours du temps par manque de contrebutement générant de multiples désordres (fissures, rupture d'ancrage, tassement différentiel, déversement des murs gouttereaux Est et Ouest), affaissement de la voûte, disparition ponctuelle d'enduit,...etc. (**BESTREMA DIAG p18>20**)

Schéma de principe avec fissures types des voûtes en berceau (BESTREMA p19)

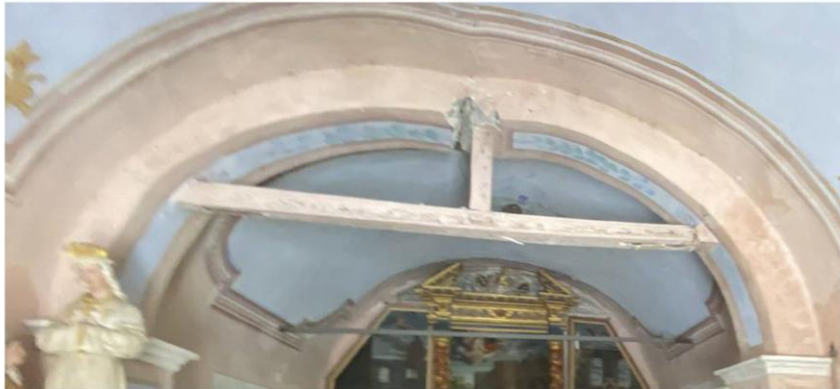
Figure 7 Vue d'ensemble de la poutre de gloire (photo juillet 2020 de la mairie)

Ce système de tirant se compose actuellement :

- Du corps du tirant, formé par la poutre de gloire elle-même,
- Des ancrages métalliques, dissimulés sous l'enduit (on n'aperçoit qu'une petite partie de l'œil par lequel passe l'ancrage métallique à l'extérieur > voir figure 5),
- Des barres d'ancrage assurant la liaison entre le bois et les ancrages. Ces barres d'ancrage sont visibles en sous-face de la poutre, et fixés à cette dernière :
 - par des clous métalliques anciens,
 - probablement par un talon (non vu, mais disposition constructive usuelle),
 - par une cerce métallique. Cette cerce fait le tour de la section de la poutre. Il n'y a pas de système de suspension au dessus de la cerce (voir figure 6)

Les abouts de la poutre de gloire ne pénètrent pas dans les maçonneries. Cette dernière est portée par les petits tirants métalliques, le rôle des cerces étant probablement de maintenir l'assemblage.

Nous préconisons la restauration du tirant en bois, à l'identique, à savoir :

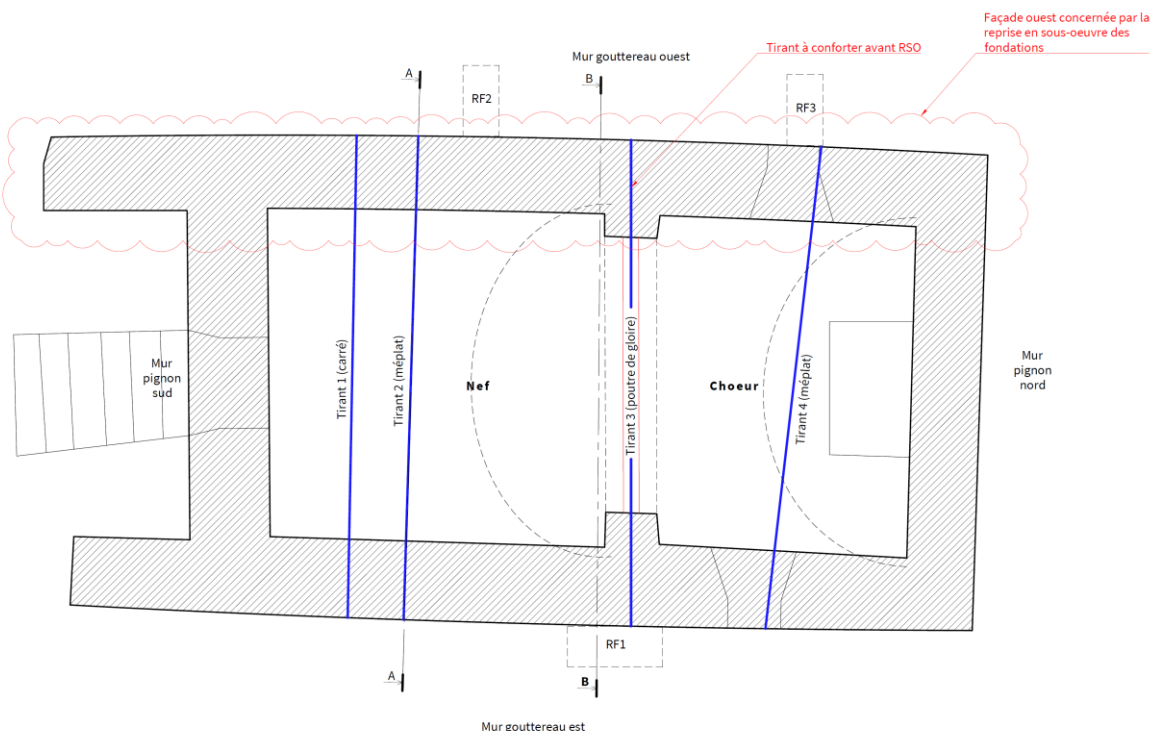
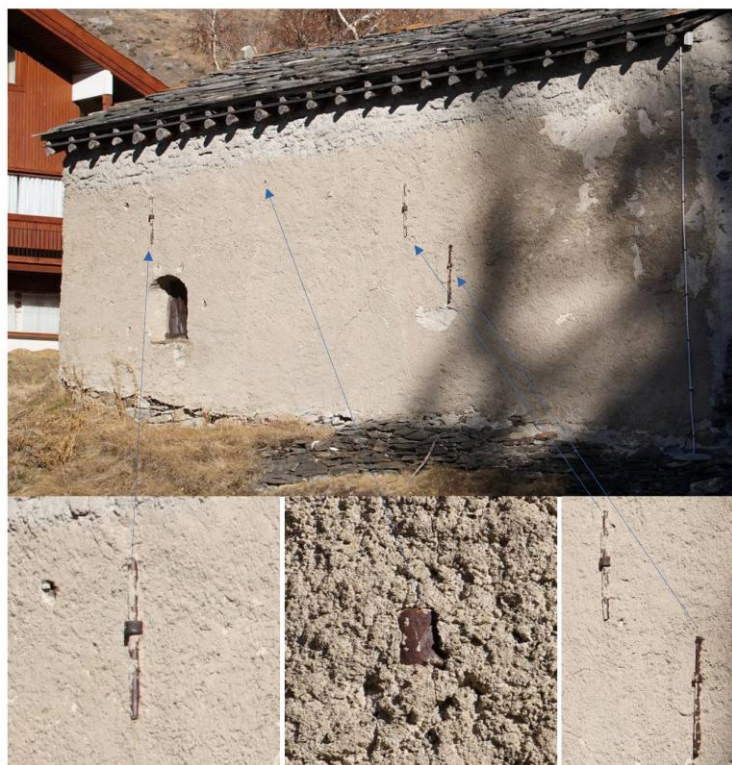
Figure 5 Ancres des tirants métalliques sur la façade ouest, et ancre de la poutre de gloire (faiblement visible)

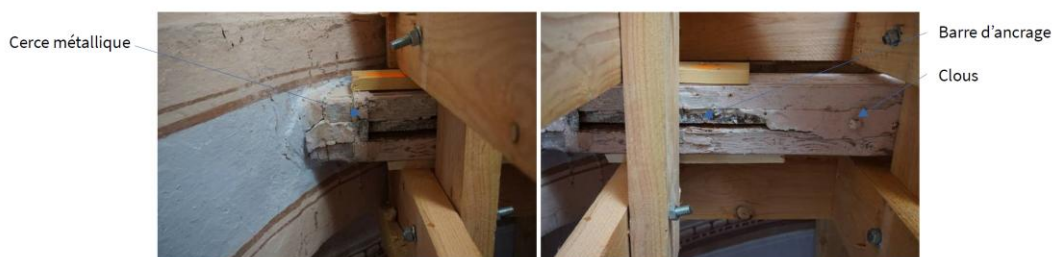
Figure 6 Barre d'ancrage métallique sous la poutre de gloire (photos côté nord)

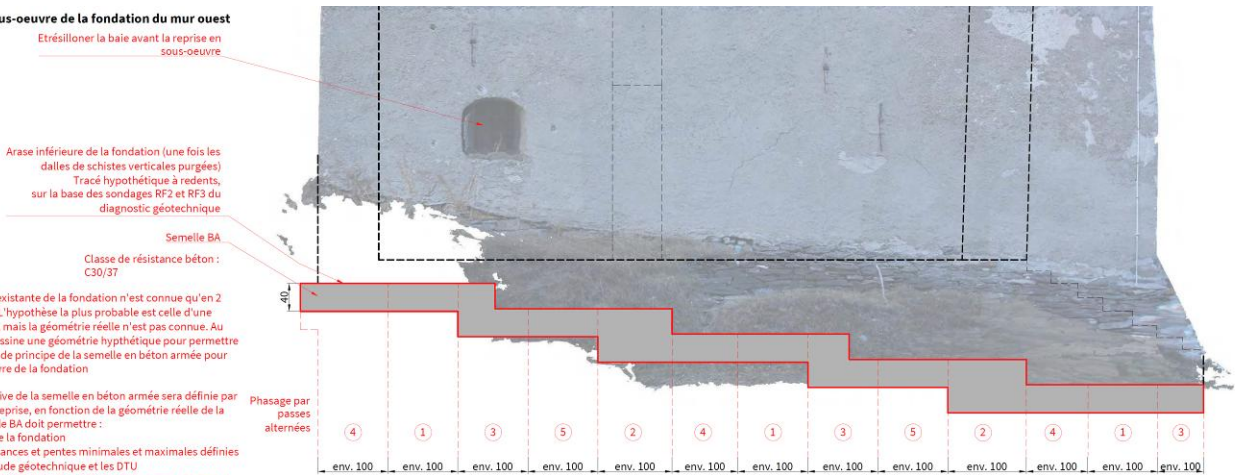
Nota : la géométrie existante de la fondation n'est connue qu'en 2 points (RF2 et RF3). L'hypothèse la plus probable est celle d'une fondation à redents, mais la géométrie réelle n'est pas connue. Au stade du PRO, on dessine une géométrie hypothétique pour permettre d'établir un schéma de principe de la semelle en béton armée pour reprise en sous-oeuvre de la fondation

La géométrie définitive de la semelle en béton armée sera définie par l'étude EXE de l'entreprise, en fonction de la géométrie réelle de la fondation. La semelle BA doit permettre :
 - la mise hors-gel de la fondation
 - le respect des distances et pentes minimales et maximales définies dans le rapport d'étude géotechnique et les DTU
 - le respect des préconisations du rapport géotechnique G2 PRO et G3 EXE

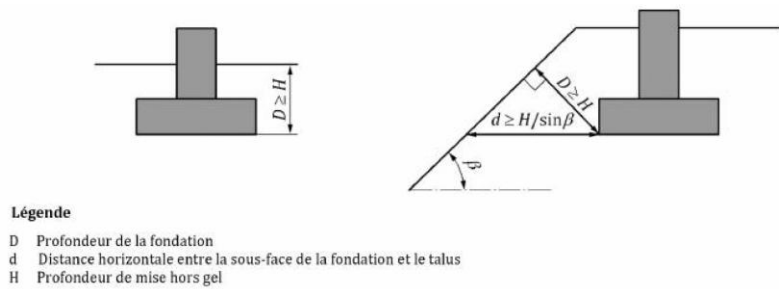
Figure 4 Notion de profondeur pour l'exposition au gel dans le cas courant et le cas d'un talus

En fin d'intervention sur les maçonneries du mur gouttereau et suite à la reprise des fondations, le talus sera reprofilé, pour assurer la mise hors-gel de la nouvelle fondation, en respectant une profondeur minimale de 1,10 mètre et une pente maximale 3H/2V. Il fera l'objet d'un simple engazonnement.
