CHAPELLE SAINT ETIENNE – BESSANS

Consolidation des maçonneries

RAPPORT DE PRÉSENTATION

v1 - 15.05.2025

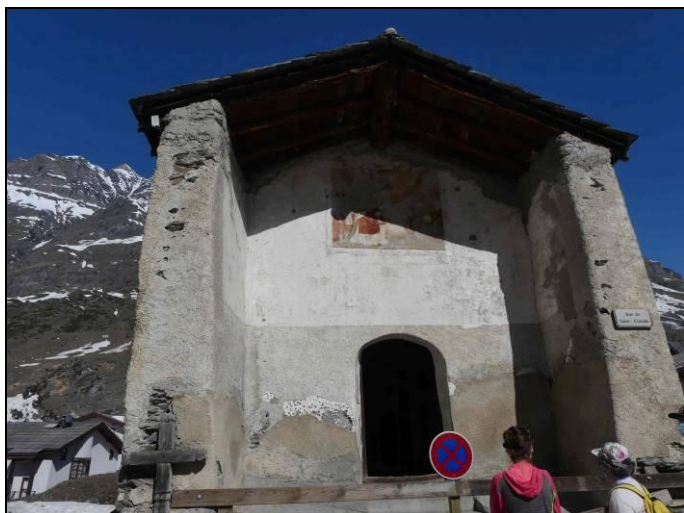
Ph1 - Chapelle St Etienne Faç. Sud préau et entrée

La façade d'entrée (au Sud – **ph1 et ph2**) présente un petit parvis protégé par un avant toit assez important de près de 1,80 m porté par le prolongement des murs latéraux prolongé d'un emmarchement réduit à 7 hauteurs. Cette façade se compose d'une entrée par une ouverture en plein cintre sans encadrement marqué surmontée d'une peinture murale sur enduit de 1,40 m par 1,50 m, qui représente la Vierge et l'Enfant avec un cadre.

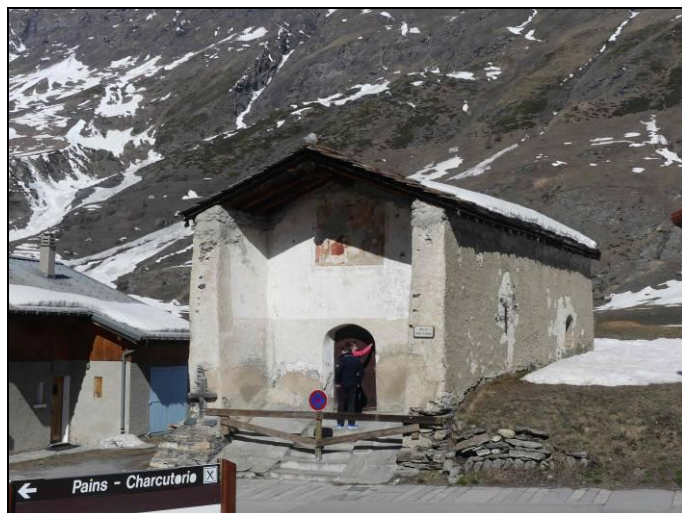
ph2 - Chapelle St Etienne Façades Sud emmarchement

L'édifice se situe sur la parcelle numéro 1588 (section H, feuille N° 2). À noter également sur cette parcelle sur la façade Sud (façade d'entrée), un petit porche protégé par des murs (d'échiffre) avec un emmarchement important initial de 13 hauteurs qui s'est réduit avec la remontée de la route (7 hauteurs) donnant accès à la chapelle.

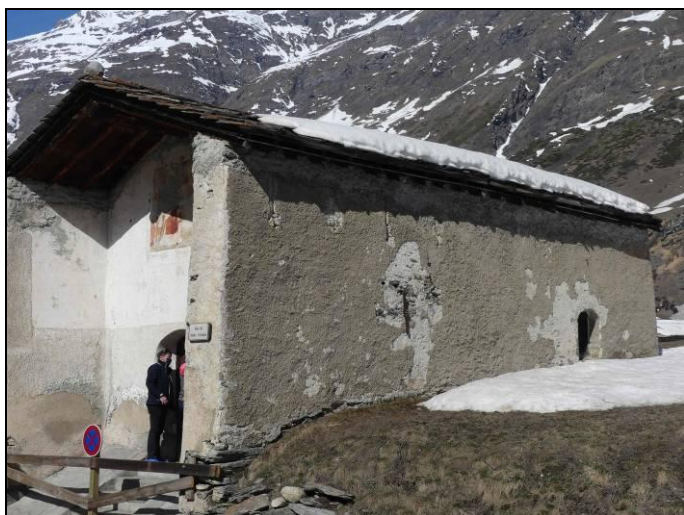
Ph3 - Chapelle St Etienne Façades Est (semi-enterrée)

Nous remarquons l'importante différence de niveaux entre les deux façades latérales (Est et Ouest) avec un différentiel de près de 3,00 m, l'une des principales causes des désordres observés dans la chapelle. Cette différence de niveau était déjà observable sur les photographies ancienne mais aggravée par la mise en place d'une plateforme créée sur le côté Ouest de l'édifice apportant décaissement et humidité à l'assise de **pierres de schiste du mur gouttereau Sud qui ne sont plus couvertes et protégés par le talus enherbé** (rapport de visite du 28 juillet 2020 - UDAP73).

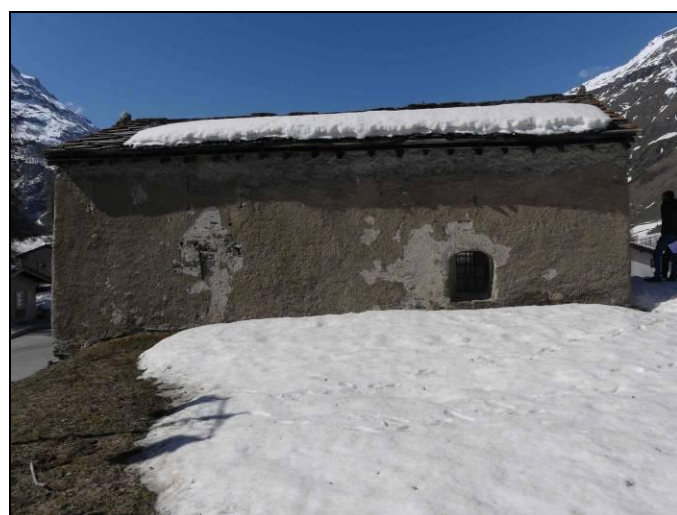
ph4 - Chapelle St Etienne Façades Est

Les deux façades latérales Est et Ouest (**ph4 et ph6**) sont uniquement percées par deux petites ouvertures en plein cintre de petites dimensions de 0,70 m de large et de 0,80 m de hauteur éclairant uniquement la partie du chœur de la chapelle. La façade arrière (chevet de la chapelle au Nord – **ph5**) est percée d'une unique ouverture, une petite porte en bois (lames horizontales) avec son cadre en bois donnant accès sur l'extrados des voûtes de la chapelle.

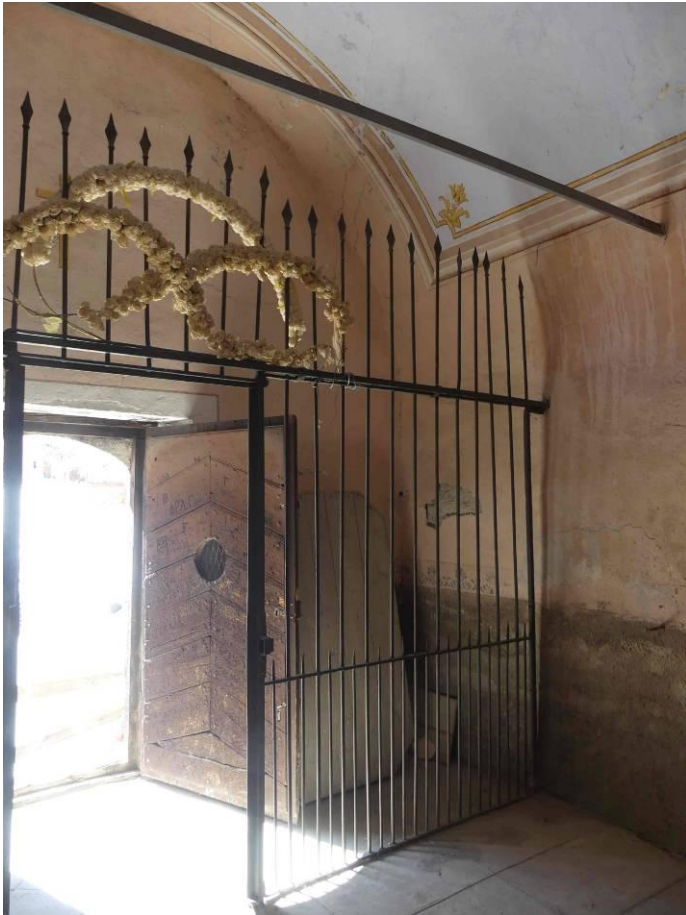
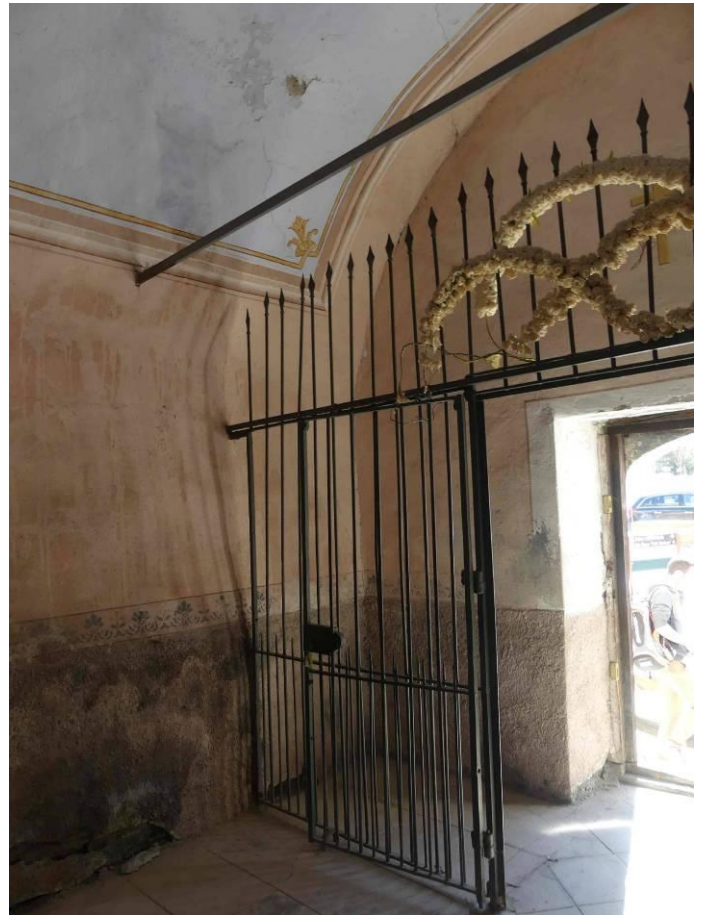
Ph9 et ph10 - Chapelle St Etienne la voûte de la nef et la grille de protection du chœur

L'intérieur de la chapelle se décompose en deux travées : la partie nef séparée en son milieu par une grille en fer forgé et la partie chœur. Ces deux travées voûtées en berceau sont séparées par un arc doubleau présentant une grosse fissure à la clef et mis sur étau pour une consolidation provisoire.

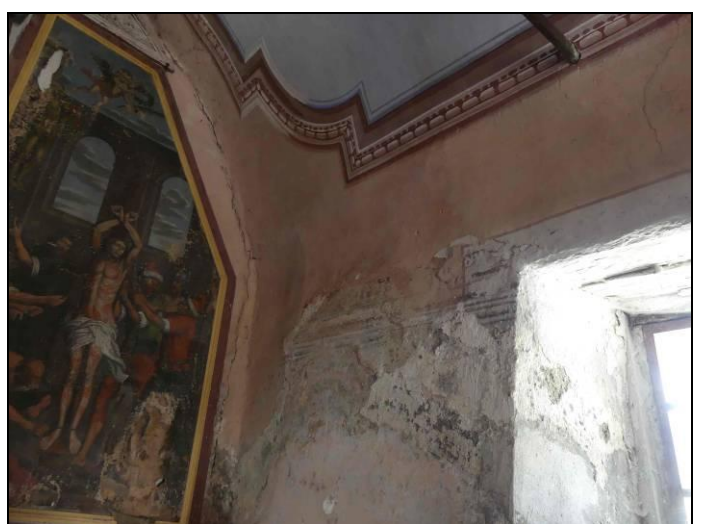
Ph 12 - Chapelle St Etienne la voûte du chœur

Les quatre angles présente un décor de trompe (ou de voutain) en trompe-l'œil marquant un décroché de la corniche. Les teintes du cœur reprennent le même registre que celui de la nef

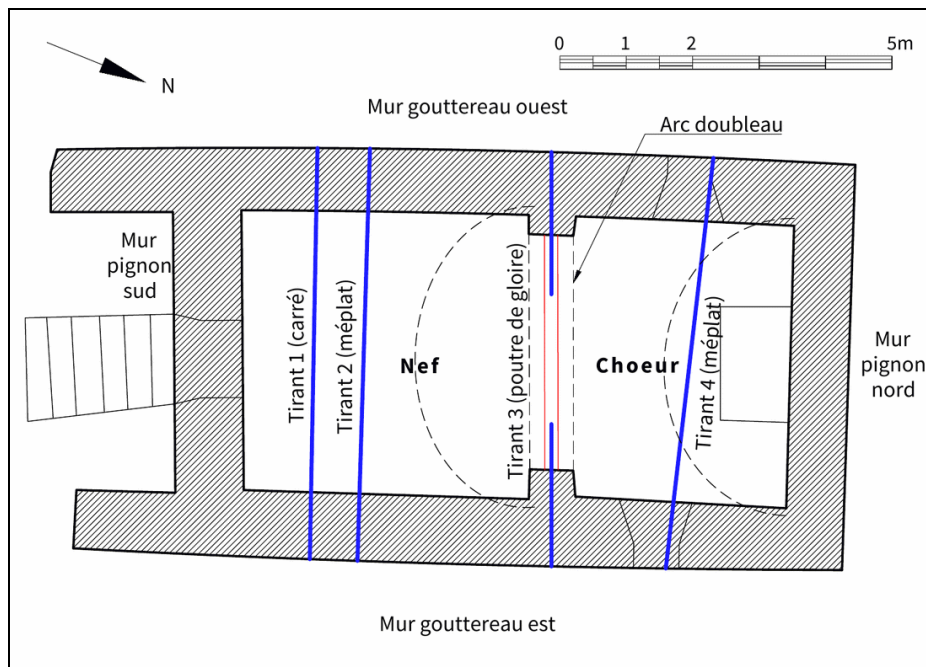
Plan de localisation des éléments de l'édifice (coupé à 1,00m du sol intérieur) (BESTREMA DIAG p6)

Trois tirants métalliques correspondant à deux typologies distinctes sont visibles :

- Deux tirants méplats de section 18x46 mm
 - tirants 2 et 4 sur la figure 2
 - un tirant dans la nef et un tirant dans le chœur
 - placés à 40 cm environ **au-dessus** de la naissance de la voûte

- Un tirant carré de section 26x26 mm
 - tirant 1 sur la figure 2
 - dissimulé en tête de la grille en ferronnerie
 - placé à 35 cm environ **en dessous** de la naissance de la voûte

La poutre de gloire, placée sous l'arc doubleau séparant le chœur et la nef, dissimule un système de tirant (tirant 3 sur la figure 2). Ce système de tirant se compose :

Les abouts de la poutre de gloire ne pénètrent pas dans les maçonneries. Cette dernière est portée par les petits tirants métalliques, le rôle des cerces étant probablement de maintenir l'assemblage.

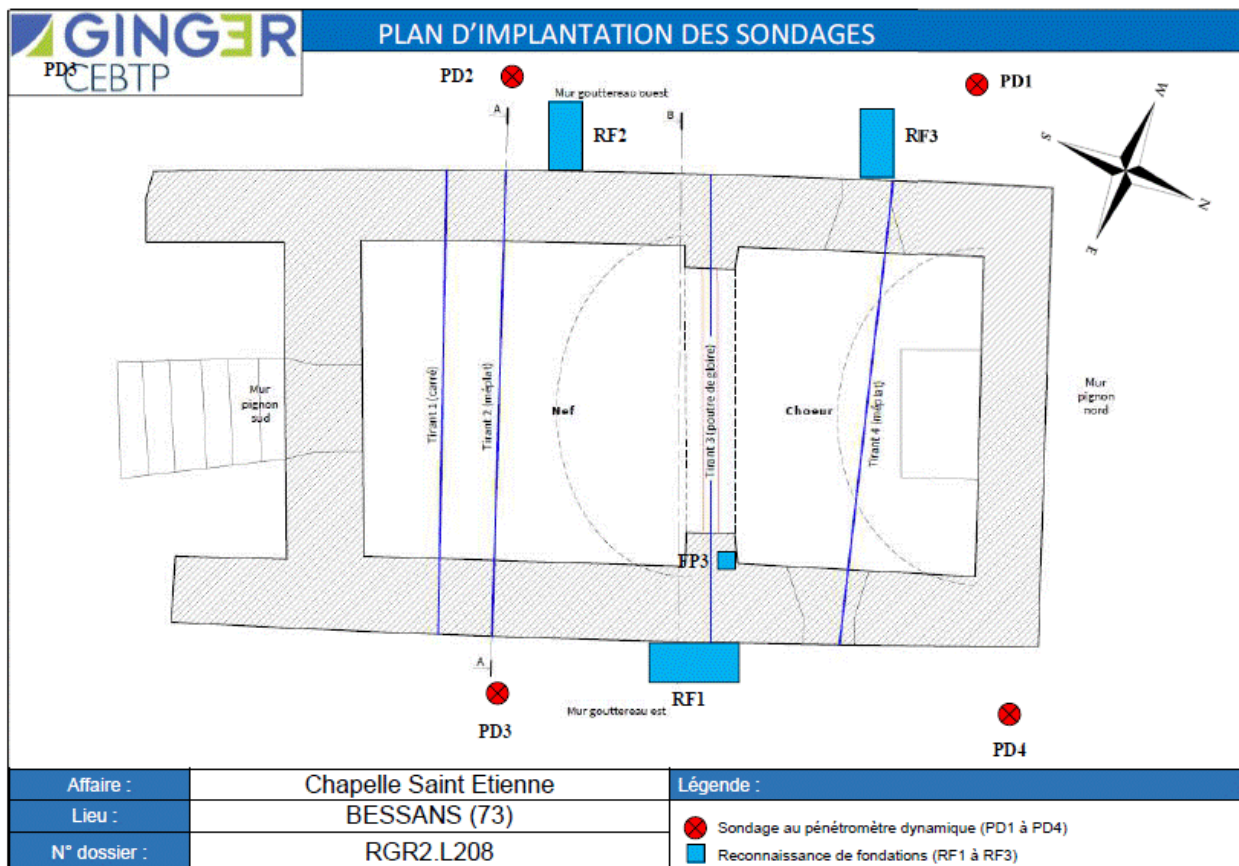
Plan d'implantation des sondages par GINGER-CEBTP G5 (ANNEXE)

Suite aux sondages et à l'analyse géotechnique concernant la composition du sol, nous trouvons un matériau argileux à la base des fondations *vraisemblablement issu de l'altération et la dégradation des dalles de schiste*.

- Gélif (sensible au gel - passant au tamisât $< 2 \mu\text{m} = 14 \%$) ;
- Sensible aux variations de la teneur en eau ;
- Faiblement sensible au retrait-gonflement ($VBS = 0.34$) (**GINGER CEBTP G5 p18**)

Après une reconnaissance des fondations constituées de dalles de schiste faiblement liaisons (**GINGER CEBTP G5 p19, 20**), GINGER constate : *ainsi, l'encastrement devra assurer les conditions de mise hors gel des fondations, soit une profondeur minimale de 1,1 m par rapport à la plus proche surface exposée aux intempéries. La profondeur hors-gel n'est pas respectée au droit des fondations de la façade ouest* (**GINGER CEBTP G5 p22**)

La cause des désordres est liée à la présence dans les fondations de matériau de nature argileuse gélif sensible au gel / dégel provoquant une variation significative de son volume, renforcée par la dégradation mécanique et accompagnée d'écrasement partiel des dalles de schiste (**GINGER CEBTP G5 p26**).

Les études géotechniques et structurelles préconisent la **régénération des maçonneries** du mur gouttereau Ouest, puis la reprise en sous-œuvre de la fondation avec la mise en œuvre d'une **semelle filante en béton armé**, réalisée par passes alternées, permettant de descendre le niveau de la fondation hors-gel et de supprimer la couche d'argile sensible à l'eau sous les fondations. Ces travaux s'accompagnent de la restauration du tirant en bois, formant "poutre de gloire" (et la vérification des autres tirants), puis de la restauration de la voûte.
